Reporte de Caso

Diseño y construcción de invernadero con sistema de compostaje y prevención de plagas para el cultivo del tomate (*Lycopersicum esculatum* Mill)

Design and construction of greenhouse with composting system and pest prevention for tomato cultivation (*Lycopersicum esculatum* Mill)

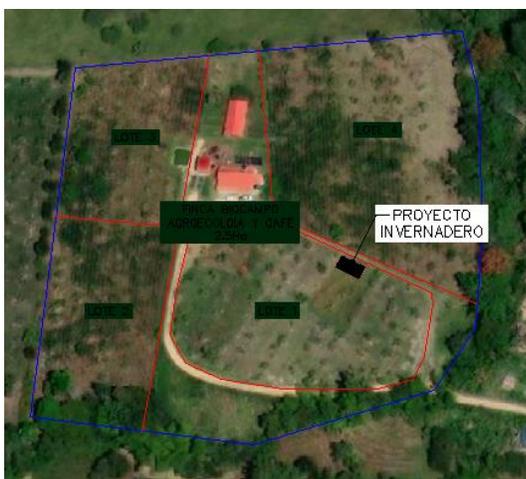
Figura 2. Localización finca Biocampo agroecología y café.

El invernadero quedó situado en la finca agroecológica Biocampo; en donde se destinó un área de alrededor de 55m² para la construcción de la estructura; la orientación del invernadero estuvo sujeta a la dirección del viento y al recorrido del sol, con sus paredes laterales en orientación norte – sur, Figura 2.

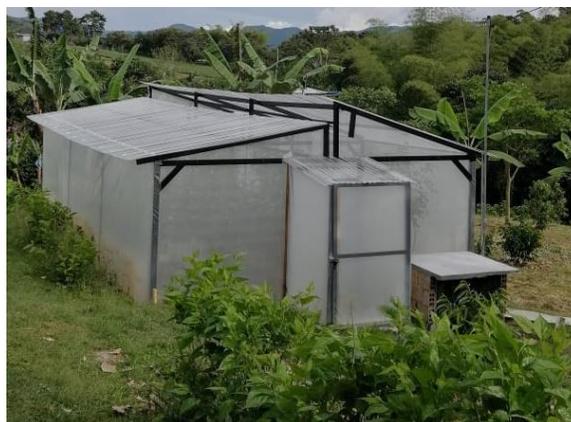
Figura 4. Invernadero construido.

Construcción: el material utilizado para la parte estructural fue perfil metálico de 4x8cm calibre 19, en 4 pórticos y para las correas en la cubierta, conectados mediante perfiles metálicos de calibre 19 de 2x4cm, utilizando como método de sujeción soldadura de electrodos; en la cubierta se implementó teja de policarbonato de uso civil, en sus laterales plástico de invernadero con malla antitrips en la cara frontal y trasera del invernadero, de igual manera se modificó en la parte estructural de la cubierta, aumentando 30cm el espacio entre la cubierta inferior y la cubierta superior, para incrementar el flujo de aire, disminuir la temperatura y conservar el calor en horas de la noche para impedir el daño en el cultivo por heladas. También se construyó una cabina de desinfección en la entrada del invernadero (Figura 4).

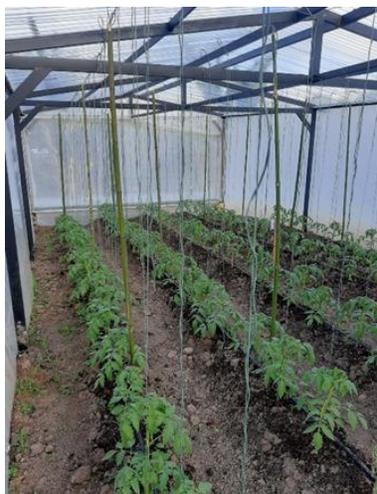
Figura 5. Tutorado cultivo de tomate donde el cultivo tiene 19 días de trasplante.

Tutorado: pasados 15 días de siembra, se pudo observar que el proceso de crecimiento de la planta requería un sistema de tutorado, el cual se realizó con hilo de piola, teniendo como soporte la parte estructural del invernadero, luego de pasar 1 semana, se observó que, en el proceso de amarre, 4 plantas tuvieron problema de estrangulamiento al estar muy ajustados los nudos de tutorado; para darle solución a este problema se implementó un sistema de argollas que permitían el crecimiento de la planta de manera adecuada como se ilustra en la Figura 5.
